# Sanierung des Rathauses

Entwurfsplanung - 1. Abgabe, Marl, 31. August 2018

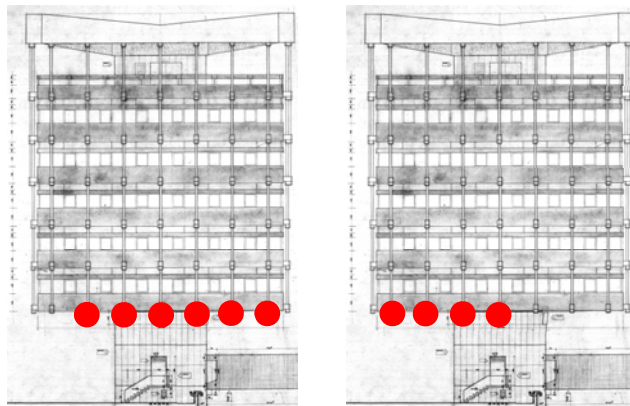
Abbildung 1: Untersuchte Balkenköpfe und Kapitäle, links Süd-West-Fassade, rechts Süd-Ost-Fassade, Turm 1

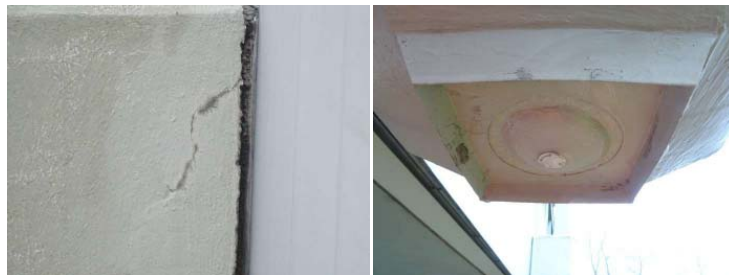
Die Beschichtung zeigte witterungsbedingte Alterungserscheinungen in Form von Ausbleichung und Feuchteverlaufsspuren. Zum Teil ist ein leichter Algenbewuchs vorhanden. Vereinzelt sind kleinere Risse in der Beschichtung, insbesondere in Bauteilstößen der Konstruktionsteile, mit einer Rissweite von 0,15 mm erkennbar. Im Bereich der Abtropfkante der Kapitäle sind vereinzelt auch Abplatzungen der Beschichtung festzustellen (Abbildung 4).

Abbildung 4: Riss in der Beschichtung und Abplatzungen an der Abtropfkante (exemplarisch)

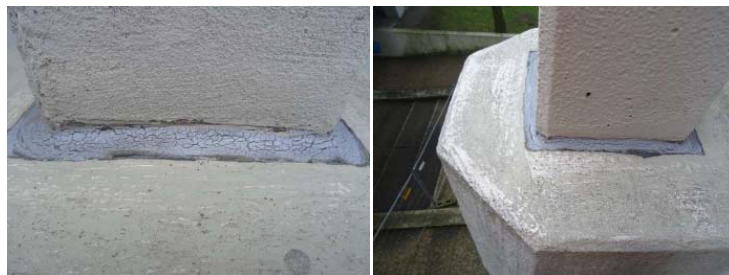
Das Abdichtungsmaterial an den Durchführungen in den Balkenköpfen ist witterungsbedingt ausgehärtet und oberflächlich netzartig gerissen. Weiterhin weist das Abdichtungsmaterial Verformungen aufgrund fehlender Flexibilität im Füllspalt auf (Abbildung 5). Eine Untersuchung tieferliegender Materialschichten erfolgte nicht.

Abbildung 5: Netzartige Risse im Abdichtungsmaterial, Verformungen des Materials im Füllspalt

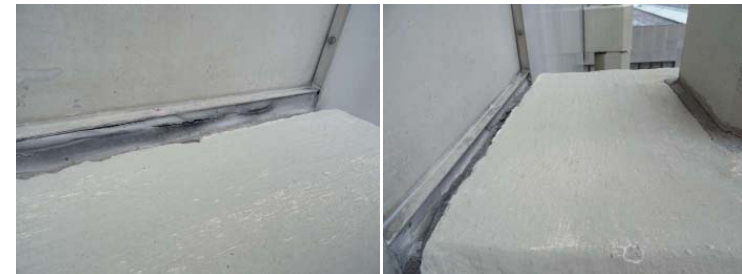
Die Abdichtungen zur Gebäudehülle und Fassadenelementen ist an zahlreichen Stellen gerissen, verformt oder andersförmig schadhaf. Ein Eindringen von Feuchtigkeit in hinter liegende Bauteilbereiche ist möglich (Abbildung 6).

Abbildung 6: Schadhafte Abdichtung zur Gebäudefassade

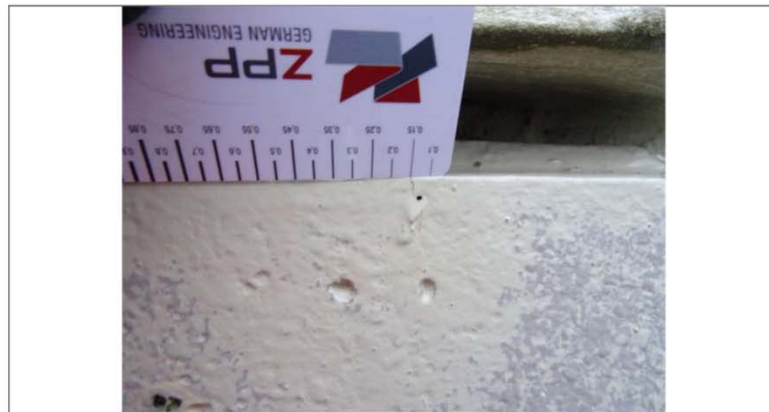
Foto 5: Riss in der Beschichtung

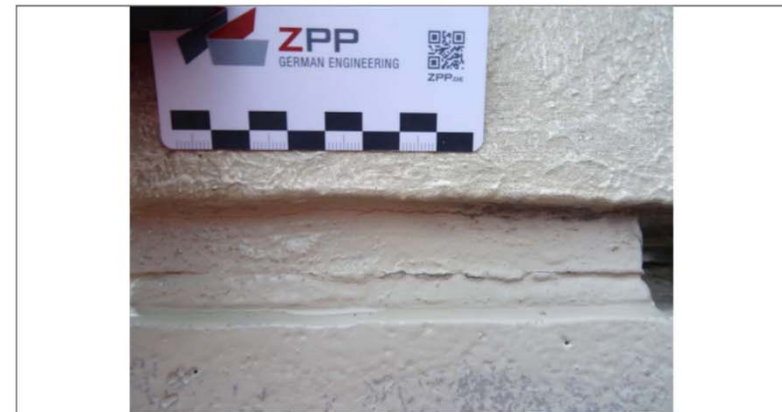
Foto 7: Risse in der Beschichtung im Bereich der Neoprenkissen

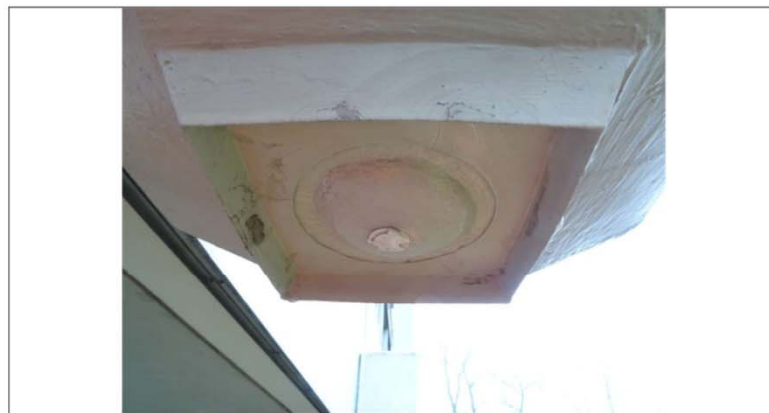
Foto 6: Beschädigung in der Beschichtung an einer Abtropfkante

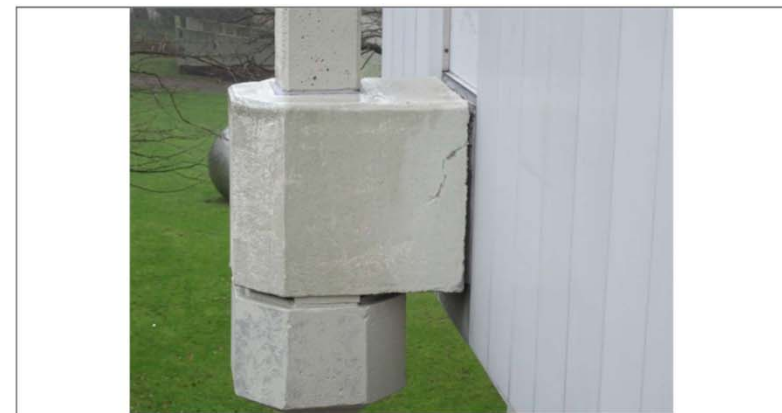
Foto 8: Riss in der Beschichtung an einem Balkenkopf, Bereich konnte nicht handnah befahren werden
