# Sanierung des Rathauses

Entwurfsplanung - 1. Abgabe, Marl, 31. August 2018

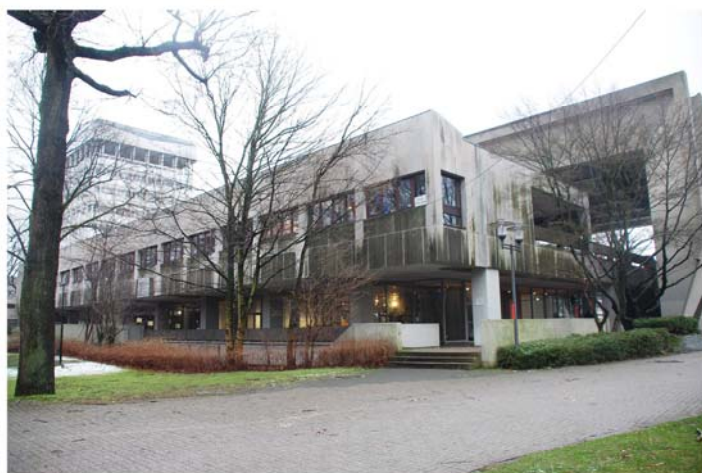
Zunächst fällt an den Fassaden die Ansiedelung von Algen auf. Abgestorbene Organismen treten braun und aktive grün in Erscheinung. Der biogene Befall ist abhängig von den jeweils an den Fassaden herrschenden mikroklimatischen Bedingungen (vgl. Abb. Ma 37). Besonders Bereiche, deren Rücktrocknung durch Bäume beeinflusst wird, weisen den stärksten Befall auf. Der Einfluss der Feuchtigkeit auf den Bewuchs ist auch an den Fugen deutlich erkennbar (vgl. Abb. 38). Das Abwandern des Bindemittels aus dem dauerelastischen Fugenmaterial in die Porenräume des Marmors, erbringt hier eine Verdichtung und verhindert die Wasseraufnahme. Die Lebensbedingungen für die Mikroorganismen sind hier eingeschränkt, was durch die hellen Fugenflanken deutlich erkennbar ist. Eine zusätzliche fungizide Wirkung der Fugendichtmasse spielt hier allerdings auch eine gewisse Rolle.

Abb. Ma 37  
Sitzungstrakt Außenbereich: Oberflächenverschmutzung, Ansiedelung von Algen

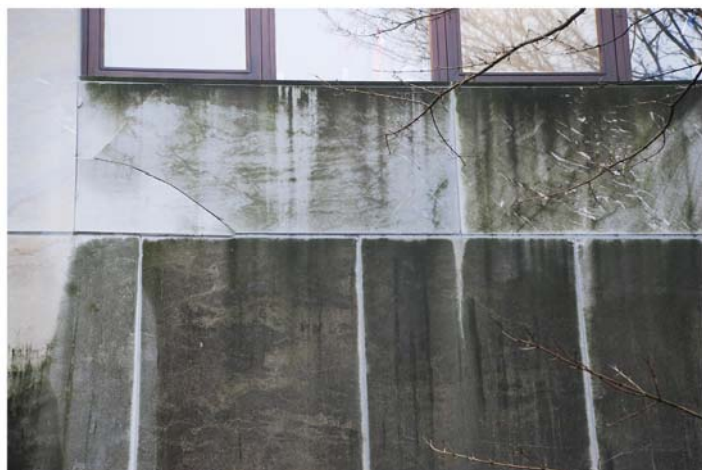
Abb. Ma 38  
Sitzungstrakt Außenbereich: Oberflächenverschmutzung, Ansiedelung von Algen, Brüche  
Hier auch erkennbar die fungizide Wirkung der Verfugung respektive verringerte  
Wasseraufnahme in den Randbereichen der Fugen

Risse und Brüche in den Marmorplatten können geklebt und verschlossen werden. Eine kraftschlüssige Bindung zwischen einzelnen Teilen ist nur durch organische Klebmittel möglich. Als Klebematerial sind spezielle Stoffe auf der Basis von reaktivem Acrylharz und Epoxidharz geeignet. Da Epoxidharze nicht vergilbungsfrei sind, sollte bei weißem Marmor den Acrylharzen der Vorzug eingeräumt werden. Es muss gewährleistet sein, dass durch das Klebmittel ein in das Material tiefgreifender, kraftschlüssiger Haftverbund hergestellt wird, was das Vorfestigen der Risse und Bruchflächen erfordert.

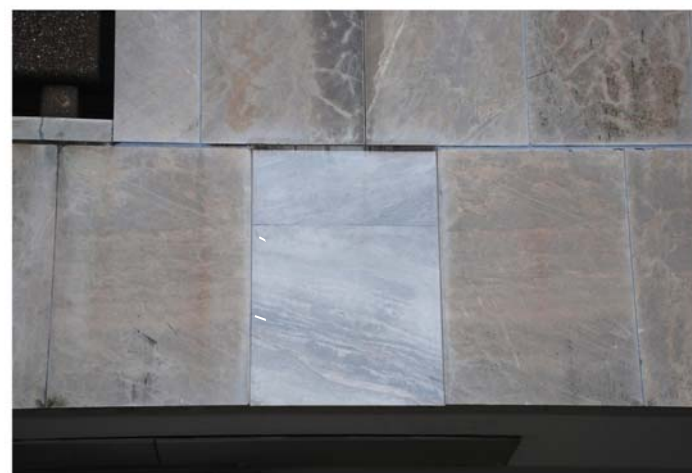
Abb. Ma 53  
Sitzungstrakt: ausgetauschte Platte, Versagen der Vorhangkonstruktion

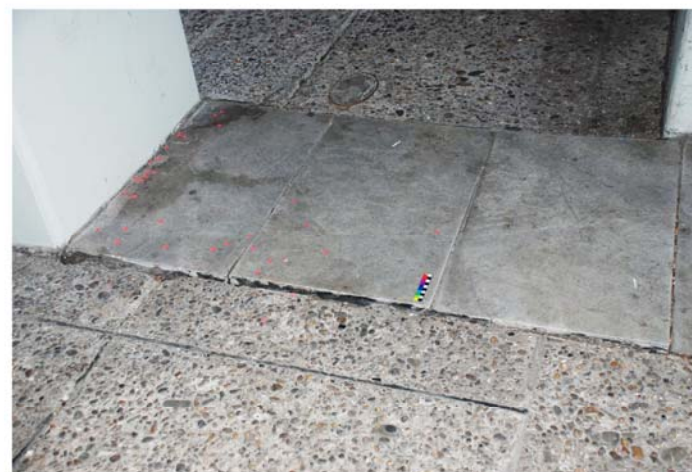
Abb. Ma 54  
Sitzungstrakt, Außenbereich EG: Verworfenen Plattenbelag

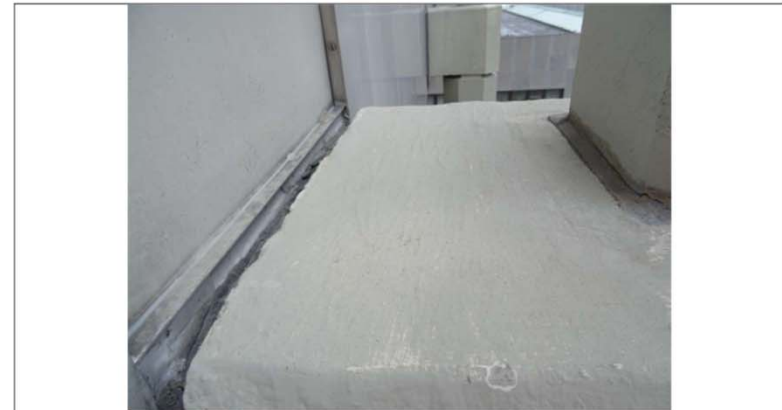
Foto 11: Abdichtung der Balkenköpfe und der Gebäudefassade, hier schadhaft

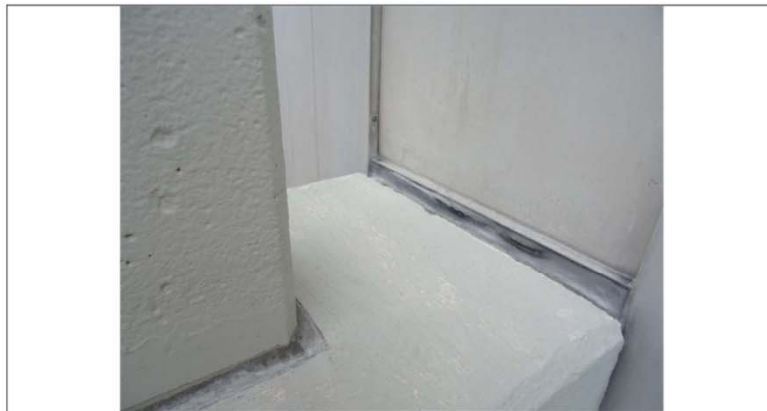
Foto 10: Abdichtung der Balkenköpfe und der Gebäudefassade, hier schadhaft

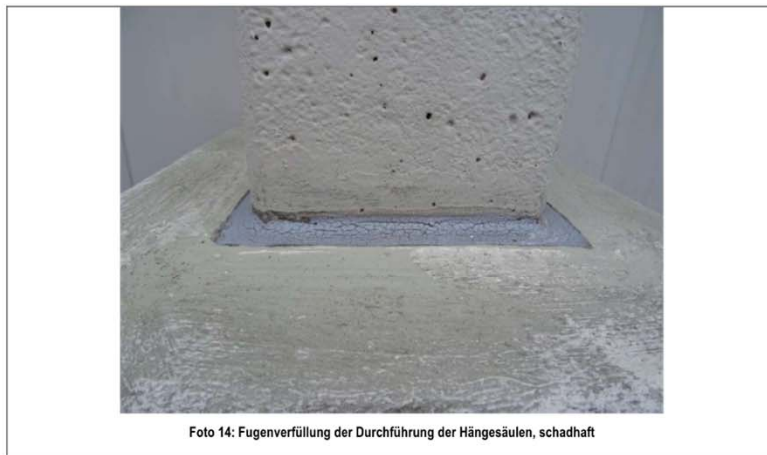
Foto 14: Fugenverfüllung der Durchführung der Hängesäulen, schadhaft
