# Sanierung des Rathauses

Entwurfsplanung - 1. Abgabe, Marl, 31. August 2018

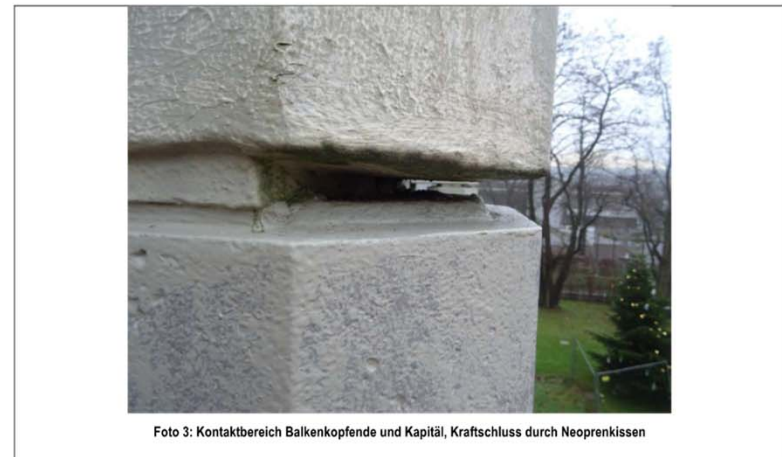
Foto 3: Kontaktbereich Balkenkopfende und Kapitäl, Kraftschluss durch Neoprenkissen

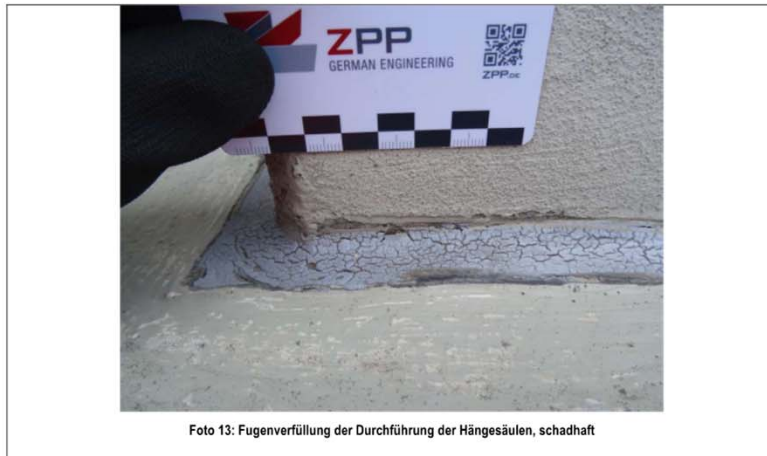
Foto 13: Fugenverfüllung der Durchführung der Hängesäulen, schadhaft
